### USZKODZENIA POSADZKI

### PRZYCZYNY USZKODZEŃ POSADZKI

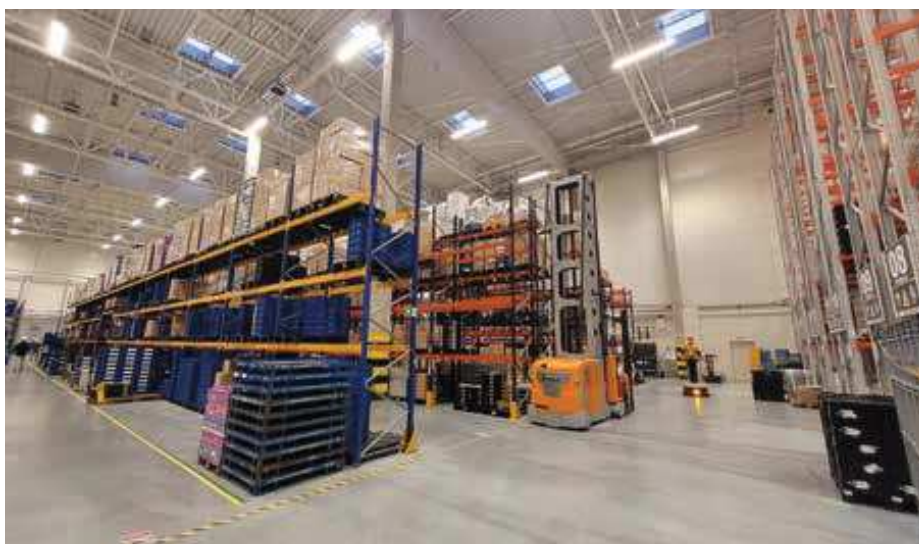
Fot. 1. Obciążenia posadzki w obiekcie

W trakcie oględzin stwierdzono, że posadzka jest narażona na obciążenia, które pochodzą od regałów (w tym wysokiego składowania, sterowanych indukcyjnie), przedmiotów i towarów przechowywanych na jej powierzchni, a także od ruchu wózków transportowych (fot. 1). Ustalono ponadto, że została ona zrealizowana z podziałem na cztery pola robocze o następujących wymiarach:

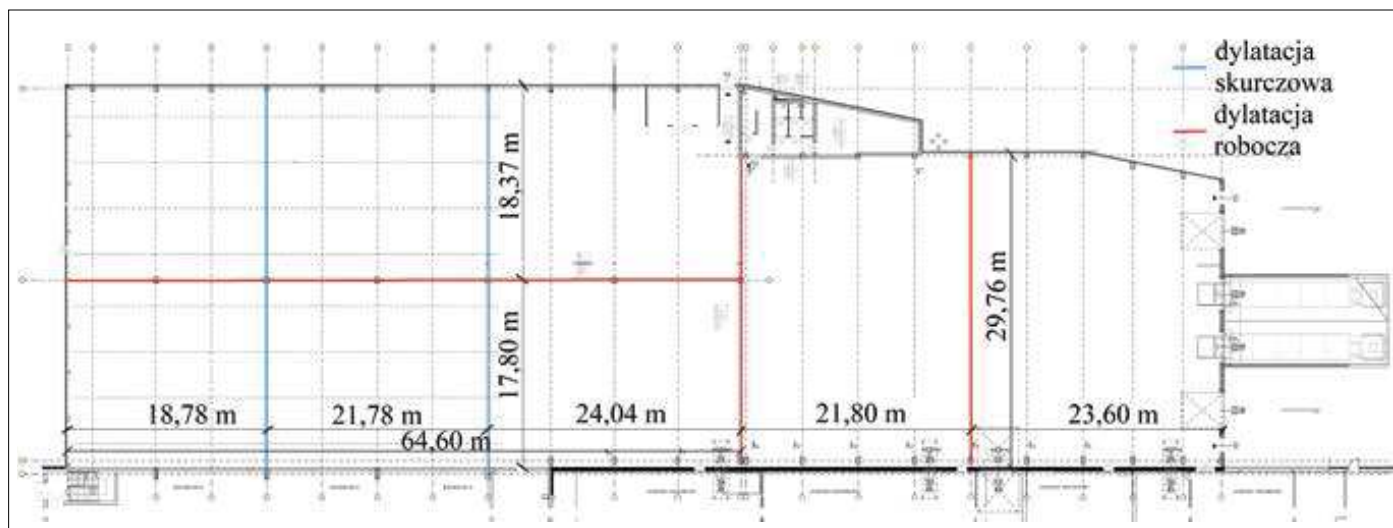
Na rzucie posadzki (rys. 2) uwidocznił się przebieg dylatacji roboczych i skurczowych. Między poszczególnymi polami roboczymi wykonano dylatacje robocze o konstrukcji przedstawionej na rys. 1. Analogiczne dylatacje zrealizowano w ok. 1/3 i ok. 2/3 długości pól roboczych nr 1 i 2, przy czym dodatkowo nacięto je piłą diamentową, aby uzyskać szczeliny skurczowe. W części posadzki, na której umieszczono regały wysokiego składowania, wykonano nacięcia pod sterowanie indukcyjne. Płytę posadzki oddzielono od słupów i ścian pasami pianki polietylenowej o grubości ok. 20 mm (fot. 2). Pomimo stosunkowo krótkiego okresu eksploatacji posadzki na jej powierzchni pojawiły się liczne zarysowania. Zaobserwowano je m.in. w pobliżu naroży słupów (fot. 3), przy dylatacjach roboczych (fot. 4), a także w głównych traktach jezdnych hali. Zarysowanie w głównym trakcie jezdnym hali znajdującym się w pobliżu doków załadunkowych przebiega od słupów (szerokość rys  $1,0\text{--}1,4$  mm) w kierunku zbliżonym do równoległego do osi poprzecznych hali, przechodząc w centralnej części posadzki w zarysowanie o nieregularnym przebiegu i losowym kierunku (fot. 5, szerokość rys  $1,4\text{--}1,8$  mm).

Rys. 2. Rozmieszczenie dylatacji posadzki

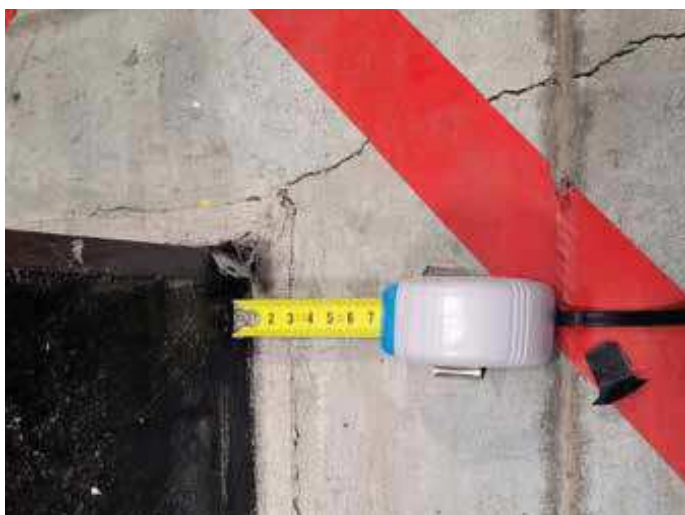
Fot. 2. Grubość pianki polietylenowej przy jednym ze słupów hali

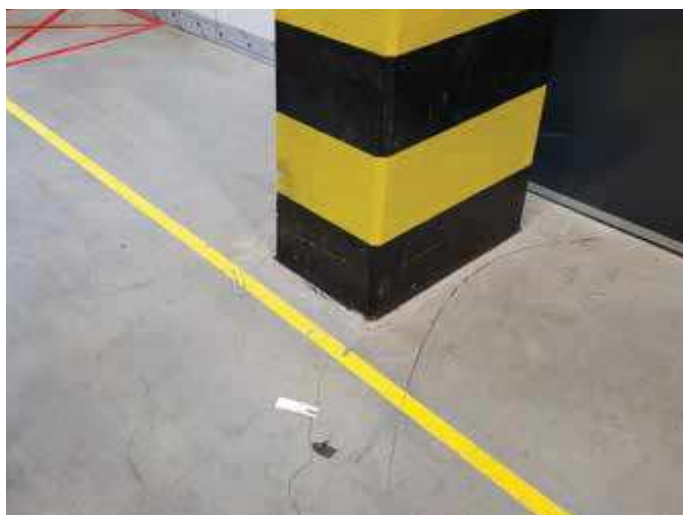
Fot. 3. Zarysowanie posadzki przy jednym ze słupów hali

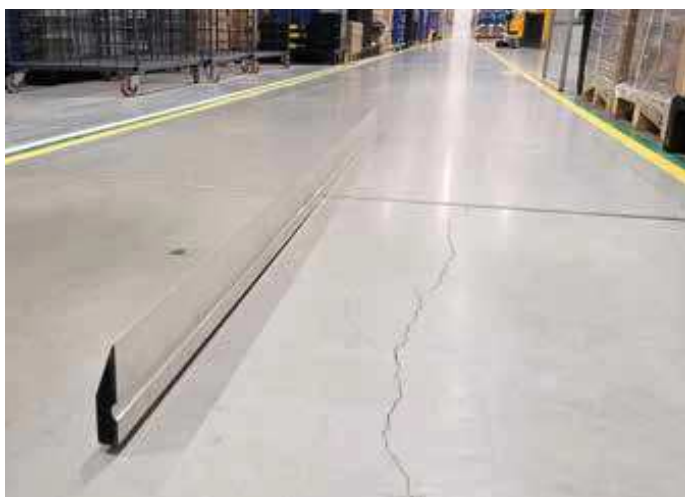
Fot. 4. Zarysowanie posadzki w pobliżu dylatacji

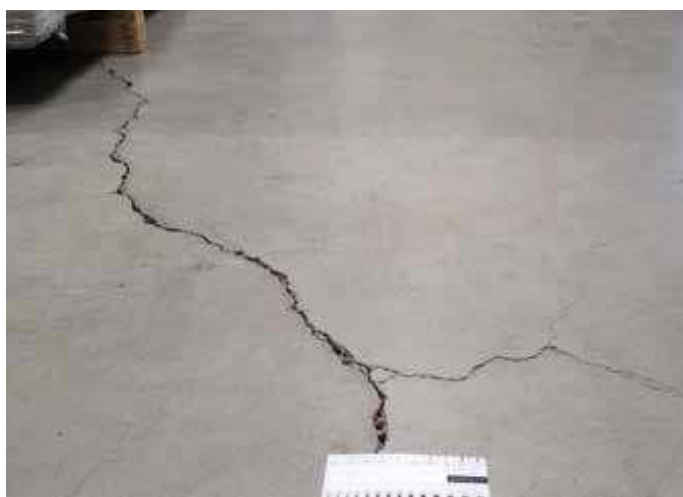
Fot. 5. Zarysowanie posadzki w głównym trakcie jezdnym (1,8 mm)

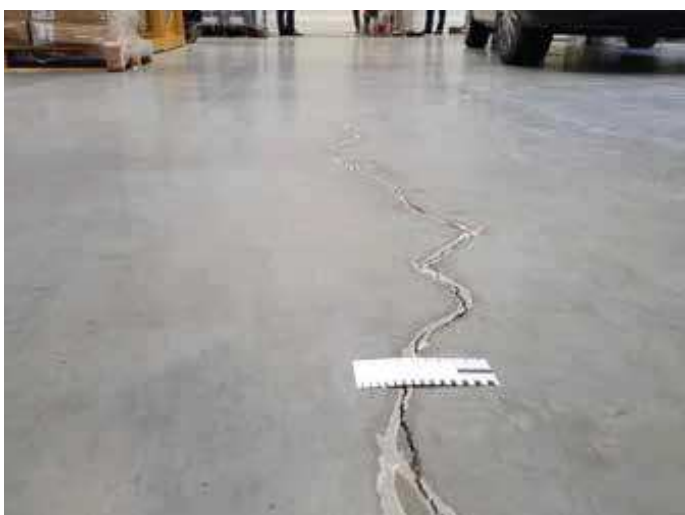
Fot. 6. Poszerzenie rysy w głównym trakcie jezdnym (1,6 mm)

Podczas oględzin posadzki stwierdzono ślady przeprowadzonej naprawy zarysowania, które znajdowało się w wy-

żej opisanym trakcie jezdnym (fot. 6). Polegała ona na wypełnieniu rysy materiałem żywicznym. Rozwarcie rysy

w miejscu objętym naprawą zwiększyło się od dokonania naprawy o ok. 1,6 mm. Stwierdzono także zarysowania w innych

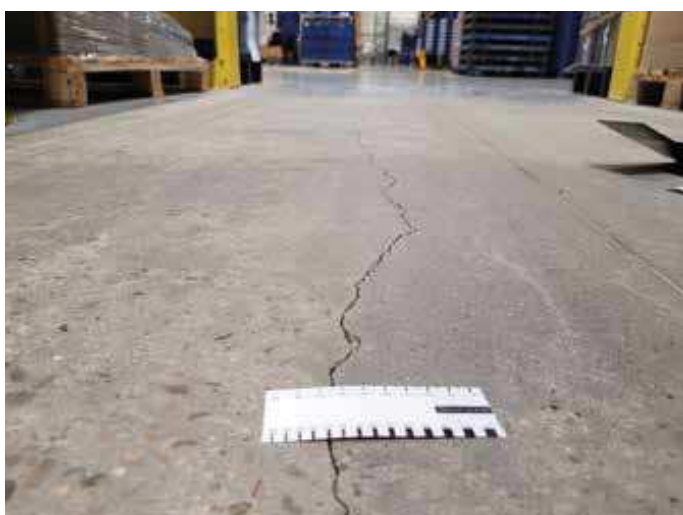
Fot. 7. Zarysowanie posadzki w trakcie między regałami wysokiego składowania (1,4 mm)

traktach jezdnych hali, tj. na jej środku (szerokość rys 1,4 mm), przy podłużnej ścianie zewnętrznej (szerokość rys 1,8 mm), a także w traktach jezdnych między regałami wysokiego składowania (fot. 7, szerokość rys 0,9–1,4 mm). Większość zarysowań przebiega równolegle do dylatacji (roboczych, skurczowych) poszczególnych pól roboczych posadzki. Krawędzie rys, zwłaszcza tych o największej szerokości rozwarcia, mają tendencję do wykruszania się pod wpływem eksploatacji posadzki (fot. 8, szerokość rysy 1,4 mm). W niektórych przypadkach główne rysy przechodzą płynnie w nieco mniejsze zarysowania przypominające pajęczą sieć lub w układ rys o nieregularnym kształcie. W trakcie oględzin

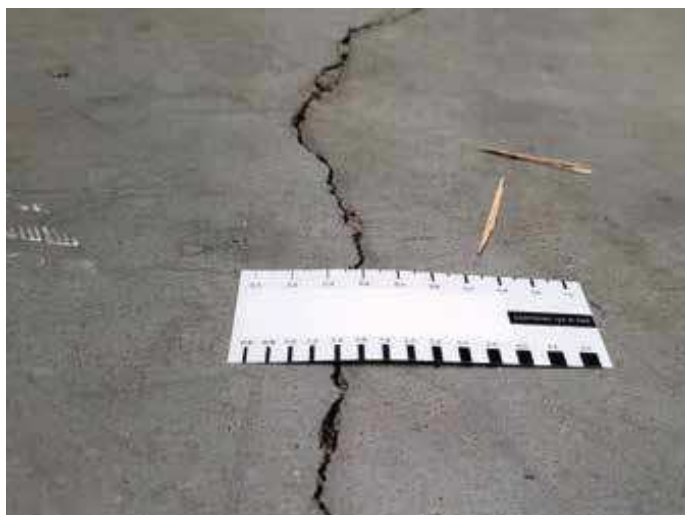
Fot. 8. Wykruszanie krawędzi rys

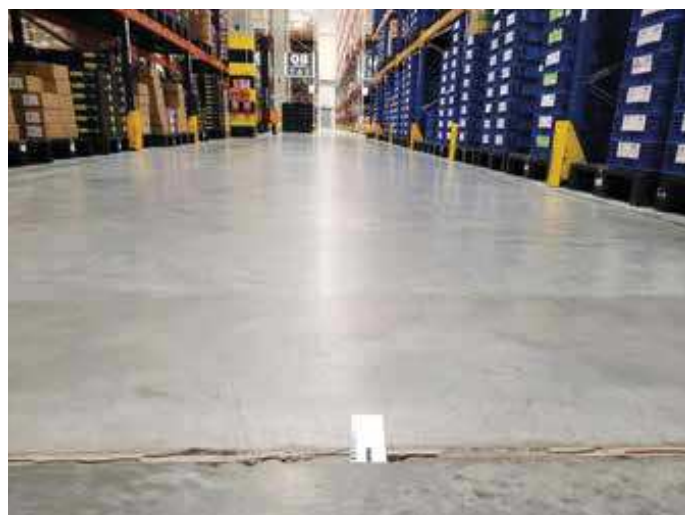
Fot. 9. Przykład uszkodzeń dylatacji roboczej

ustalono, że najintensywniej eksploatowane dylatacje robocze mają zniszczenia w postaci przetrąceń i wykruszeń betonu przy krawędziach, a także są zanieczyszczone i częściowo pozbawione wypełnienia (fot. 9). Stwierdzono ponadto, że masy dylatacyjne wypełniające dylatacje są spękane lub częściowo odspojone zarówno w przypadku dylatacji roboczych, jak i skurczowych. Przy czym pomierzona szerokość szczelin powstałych na skutek pęknięcia lub odspojenia mas jest większa w przypadku dylatacji roboczych (fot. 10, szerokość szczelin 4,5–5,0 mm) niż dylatacji skurczowych (fot. 11, szerokość szczelin 1,2–1,8 mm). Zauważono również uszkodzenia w postaci podniesienia krawędzi dylatacji roboczych o ok. 10 mm.

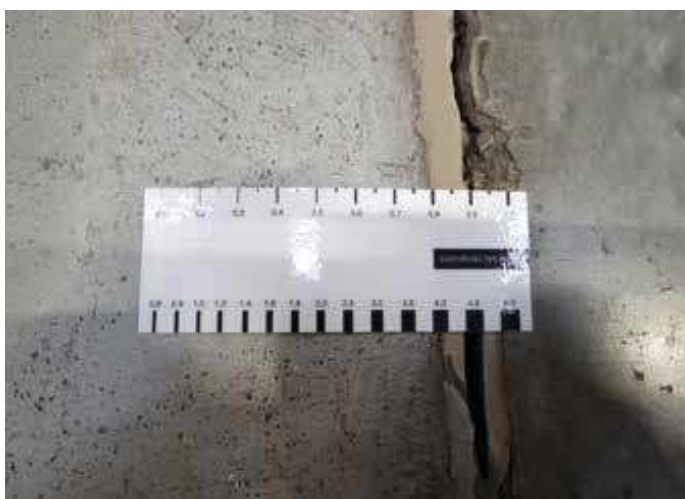
Fot. 10. Szerokość rozwarcia dylatacji roboczej

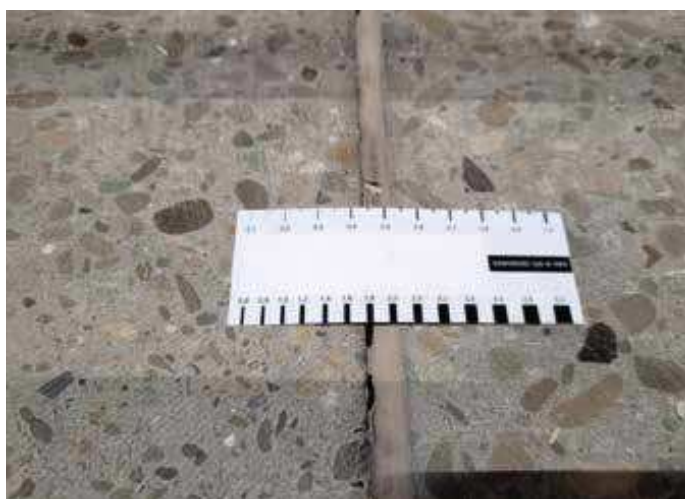
Fot. 11. Szerokość rozwarcia dylatacji skurczowej

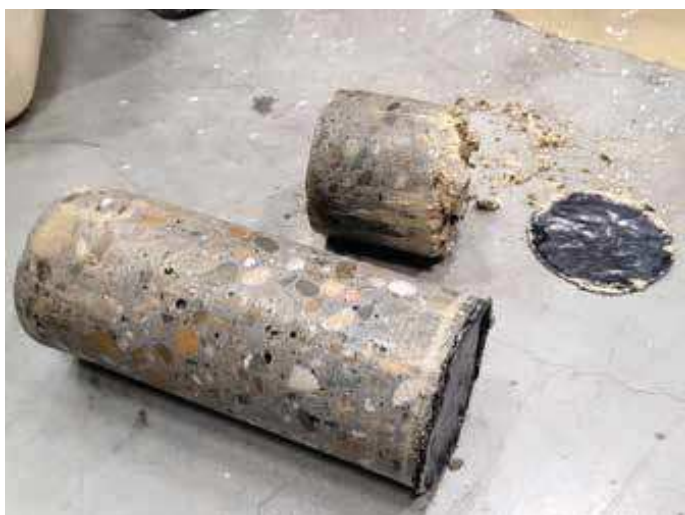
W posadzce – w tym również w jej zarysowanych miejscach – wykonano odwierty badawcze. Z każdego punktu badawczego wydobyto dwie warstwy folii o kształcie odpowiadającym podstawie pobranych próbek walcowych. Fragmenty folii znajdowały się między dolnymi podstawami rdzeni pobranych z płyty posadzki a górnymi podstawami rdzeni pobranych z warstwy podłoża betonowego (fot. 12). Dzięki temu ustalono, że pod posadzką wykonano warstwę izolacyjno-ślizgową z dwóch warstw folii PE o grubości 0,2 mm. Rdzenie pobrane z zarysowanych miejsc posłużyły z kolei do ustalenia zasięgu rys w głębi płyty posadzki (tab. 1, fot. 13).

**Fot. 12. Fragment folii i próbki rdzeniowe pobrane z wybranego punktu badawczego**

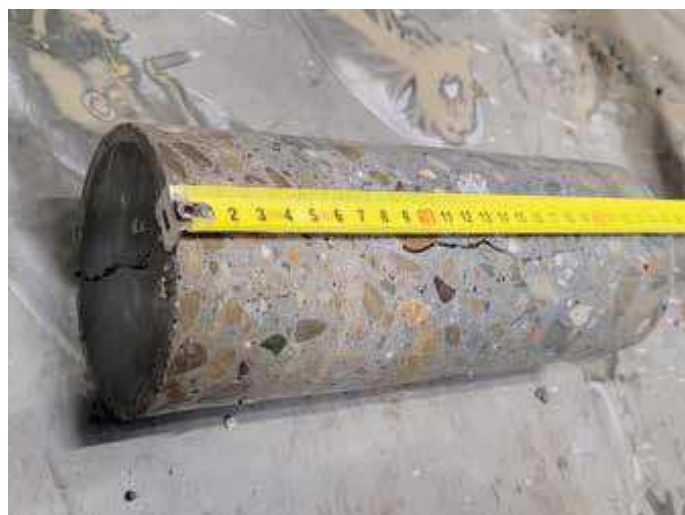
**Fot. 13. Próbką rdzeniową pobraną z zarysowanego miejsca**

Zasięg rys (ok. 3/4 wysokości rdzeni pobranych z posadzki) uniemożliwił przygotowanie próbek z zarysowanych miejsc posadzki do badań laboratoryjnych. Próbkę rdzeniową pobraną z niezarysowanych miejsc posadzki poddano badaniom laboratoryjnym polegającym na ustaleniu wytrzymałości na ściskanie i zawartości zbrojenia rozproszonego. Na podstawie wysokości pobranych rdzeni ustalono, że średnia grubość płyty posadzki wynosi 249,8 mm (245,0–255,0 mm). Pobrano również próbki rdzeniowe z warstwy podkładu z chudego betonu, które wykorzystano do ustalenia jej średniej grubości oraz oznaczenia wytrzymałości na ściskanie w laboratorium. Średnia grubość warstwy chudego betonu wynosi 101,0 mm (89,0–117,0 mm). Wyniki przeprowa-

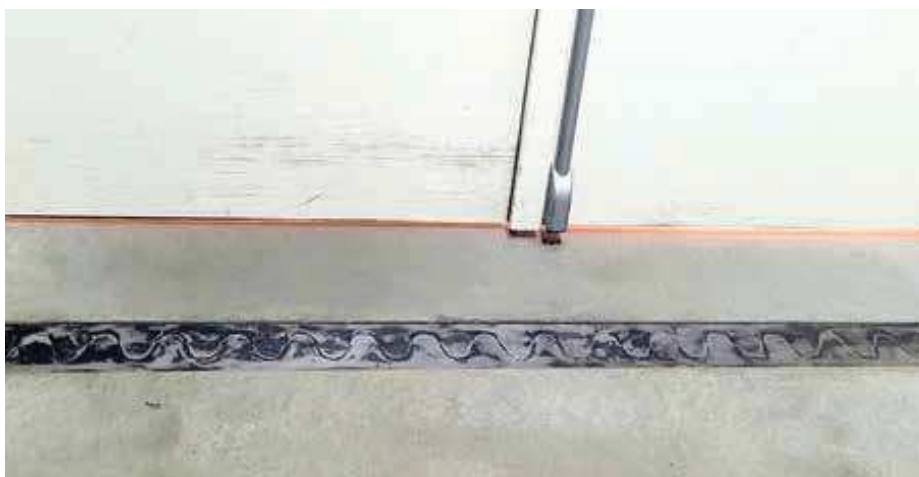
Fot. 14. Przykład zastosowania dylatacji sinusoidalnej

(paczenie) [5]. Występuje ono zwłaszcza w początkowym okresie po wylaniu betonu i jest związane z nierównomiernym skurczem górnej oraz dolnej warstwy płyty (górna warstwa na skutek innych warunków dojrzewania podlega odmiennemu skurczowi niż dolna). Odształcenie płyty posadzki na skutek paczenia przypomina zjawisko wyginania się liścia wilgotnego od dołu, a ogrzanego słońcem w górnej powierzchni. Curling występuje od brzegów do ok. 1/8 długości płyty i powoduje wywiniecie się krawędzi (dylatacji skurczowych lub konstrukcyjnych) nawet do kilkunastu milimetrów. Zjawisko paczenia w posadzkach jest praktycznie nie do uniknięcia. Można mu jedynie przeciwdziałać w podobny sposób jak zjawisku skurczu, a także stosując odpowiednie rozwiązania konstrukcyjne złączy dylatacyjnych. Są to m.in. dylatacje systemowe o odpowiednim kształcie (np. sinusoidalnym, fot. 14) z profilami stalowymi, których zadaniem jest wzmacnianie narażonych na zniszczenia krawędzi posadzki.
