# Porównanie wyników ugięć nawierzchni drogi gminnej w zmiennych warunkach wilgotności podłoża gruntowego i warstw niezwiązanych

## Comparison of pavement deflection results for a municipal road under varying moisture conditions of the subgrade soil and unbound pavement layers

**dr inż. Przemysław Rokitoski**

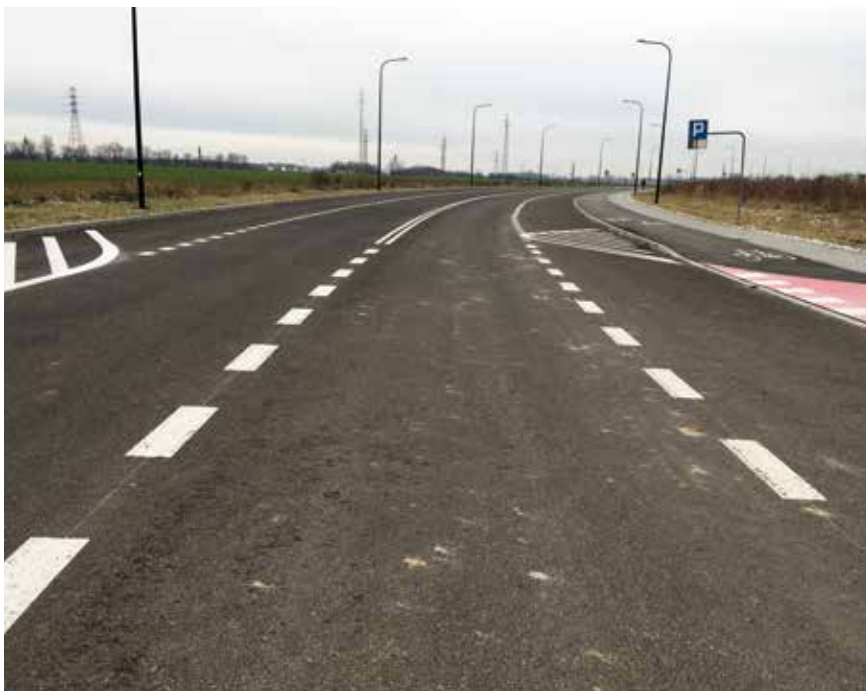
Fot. 1. Omawiany odcinek drogi gminnej po oddaniu do użytkowania

wschodniej krawędzi znajdują się ciąg pieszy (1,50 m) oraz droga dla rowerów (2,50 m) (fot. 1). Obustronnie tereny przyległe oraz ciąg pieszy i rowerowy są wydzielone od drogi krawężnikiem drogowym o wyniesieniu 0,12 m z lokalnym obniżeniem na zjazdach na wysokość 0,04 m.

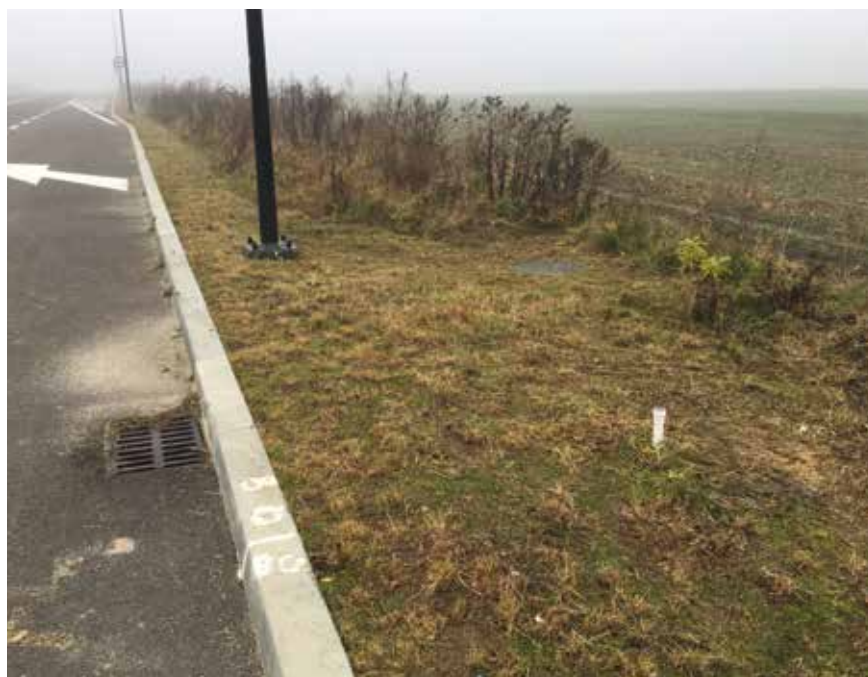
Fot. 4. Przykładowa lokalizacja jednego z piezometrów otwartych w pasie drogowym

Na poligonie terenowym zrealizowano 18 orurowanych odwiertów obserwacyjnych z rur PVC o średnicy 0,05 m, z otworami na obwodzie o średnicy 0,008 m nawierconymi w odstępach co 0,05 m (fot. 4). W wierzchniej części każdej z tych rur zastosowano zaślepki, które zabezpieczały piezometr przed bezpośrednim napływem wód opadowych. Otwory badawcze usytuowano

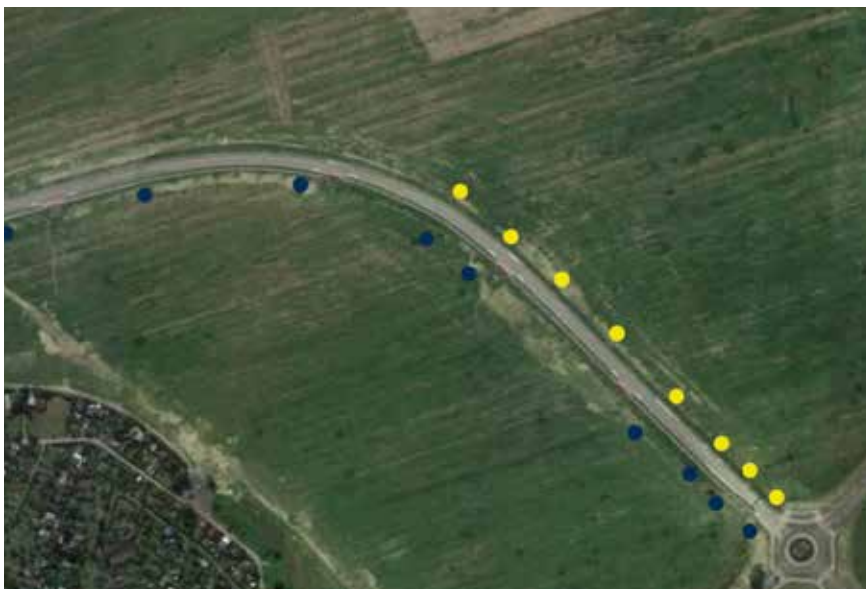
**Rys. 1.** Usytuowanie wszystkich punktów pomiaru wysokości zwierciadła wody gruntowej na badanym odcinku: żółte kropki – piezometry umieszczone w odległości do 1,50 m od krawędzi jezdni, strona prawa; granatowe kropki – piezometry umieszczone za ciągiem pieszko-rowerowym w odległości do 5,00 m od krawędzi jezdni, strona lewa

na terenach zielonych przylegających do drogi lub elementów jej wyposażenia, w odległości ok. 1,50 m (rys. 1 – punkty żółte) oraz ok. 5,00 m (rys. 1 – punkty granatowe) od krawędzi jezdni. Pomiar poziomu zwierciadła wody gruntowej prowadzono do głębokości 1,50 m poniżej niwelety drogi gminnej.

Uzyskane dane zestawiono i porównano z wysokością zwierciadła wód gruntowych w obrębie pasa drogowego, odczytaną z konkretnych piezometrów usytuowanych po obu stronach drogi gminnej. Piezometry oznaczone na rys. 1 kolorem żółtym znajdują się po prawej stronie (P), a te w kolorze granatowym – po lewej (L). Numerowanie piezometrów rozpoczęto od skrzyżowania typu rondo, nadając kolejne numery i literę oznaczającą stronę, po której usytuowany jest dany punkt pomiaru wysokości zwierciadła wód gruntowych. Po stronie prawej występują piezometry od 1P do 9P, a po stronie lewej – od 1L do 9L.

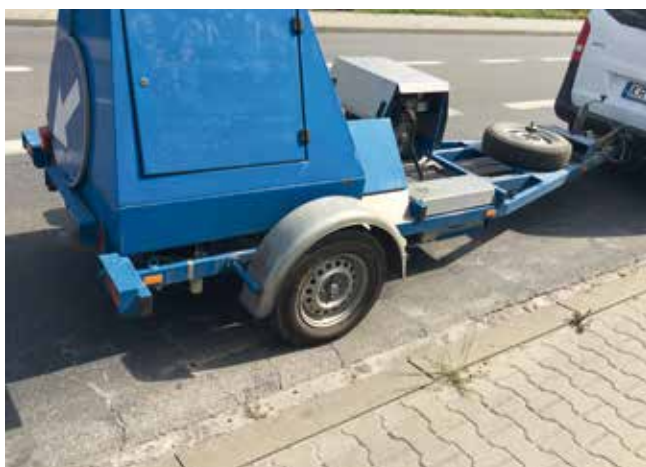
do pomiarów przemieszczeń pionowych układu warstwowego konstrukcji nawierzchni pod obciążeniem generowanym przez obciążnik o ustalonej masie (fot. 5). Badanie polega na wykonaniu zrzutu obciążnika na stalową płytę, której zadaniem jest rozłożenie punktowego impulsu siłowego na powierzchnię kołową o średnicy ok. 0,30 m, imitującą powierzchnię kontaktową opony pojazdu. W wyniku działania obciążenia w zakresie od 7 do 300 kN konstrukcja nawierzchni oraz podłoże ulegają odkształceniu sprężystemu na pewnym obszarze,

**Fot. 5.** Ugięciomierz dynamiczny FWD w formie przyczepy holowanej przez pojazd

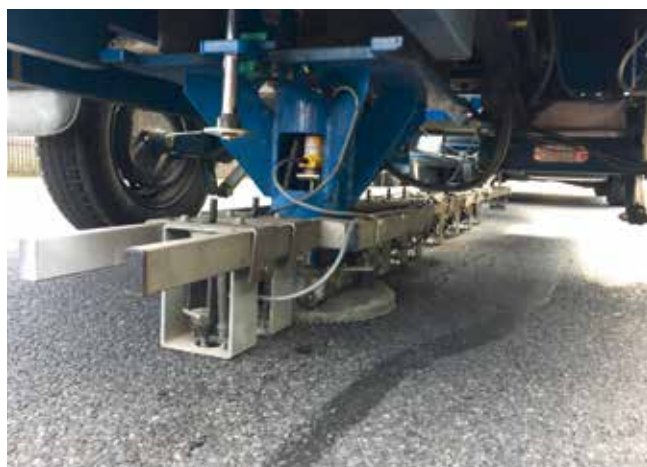
a przemieszczenia pionowe są rejestrowane przez zestaw specjalnie usytuowanych przetworników, zwanych geofonami (fot. 6). Geofon centralny znajduje się w osi obciążenia, a pozostałe geofony są odsunięte od osi obciążenia najczęściej o: 0,20, 0,30, 0,60, 0,90, 1,20, 1,50, 1,80 i 2,10 m. Do badań na nawierzchniach drogowych stosuje się obciążenia o wartości od 50 do 65 kN, co odpowiada naciskowi osi pojazdu o wartości od 100 do 130 kN. Pomiar przeprowadza się punktowo przy zatrzymanym pojeździe holującym.

**Fot. 6.** Płyta obciążeniowa wraz z belką i zamocowanymi geofonami
