# Renowacja obiektów zabytkowych a termomodernizacja – co jest konieczne, a co możliwe?

Kryzys klimatyczny i rosnące ceny energii spowodowały, że pojęcie renowacji zabytków zyskało nowy wymiar. Dziś chodzi już nie tylko o to, by zachować dla przyszłych pokoleń dziedzictwo kulturowe, lecz także o to, by obiekty historyczne były możliwie jak najmniej energochłonne. Dlatego renowacja coraz częściej obejmuje też procesy termomodernizacyjne.

**dr hab. inż. Anna Ostańska, prof. Politechniki Lubelskiej**

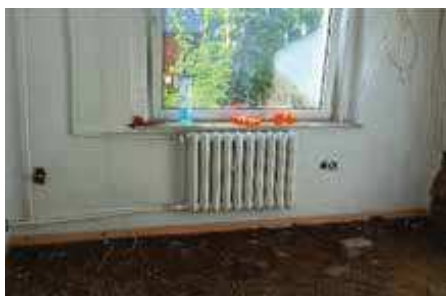
Fot. 1. Widoczne zalanie do ok. 40 cm i termogram obrazujący rzeczywiste nasączenie muru wodą do ok. 120 cm oraz wtórne podciąganie wody powyżej

Odrębnym wyzwaniem i wręcz nadzwyczajnym problemem jest potrzeba ocieplania obiektów zabytkowych po powodzi. Na fot. 1–3 przedstawiono przykłady z badań in situ i termograficznych, które udokumentowano na fotografiach

Najpilniejszą rzeczą, konieczną do przeprowadzenia jeszcze przed przystąpieniem do jakiegokolwiek ocieplenia, jest właściwe osuszenie muru. Dopiero wówczas można rozważać, jakie sposoby docieplenia są dopuszczalne, a szczególnie czy możliwe jest ono od strony zewnętrznej [6], czy wewnętrznej.

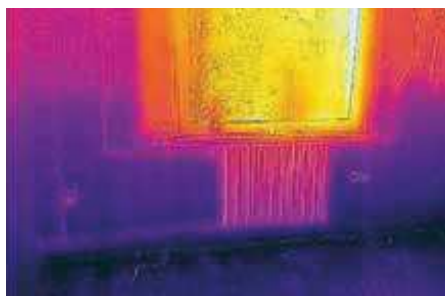
Fot. 2. W badaniach in situ nie stwierdzono zacieków na tynku po zalaniach. Termogram obrazuje rzeczywiste nasączenie muru wodą do ok. 100 cm i wtórne jej podciąganie powyżej, a także znaczące nasilenie wody w narożniku ścian

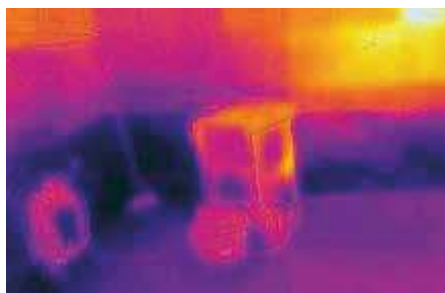
Fot. 3. W badaniach in situ widoczne zalanie do ok. 40 cm, osuszanie na początkowym etapie i termogram obrazujący rzeczywiste nasączenie muru wodą do ok. 80 cm oraz wtórne jej podciąganie powyżej, znacznie nasilone w narożniku

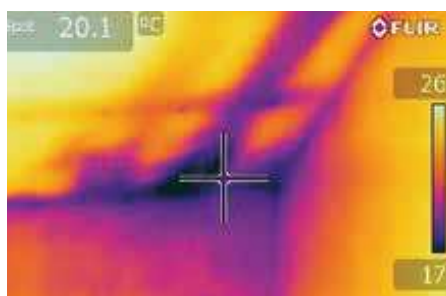
**Fot. 6. Termogram. Poddasze mieszkalne, ocieplone: przy murłacie, na krokwi i łacie oraz przy ścianie szczytowej widoczne „języki zimna” – nieszczelności, brak wełny przy krokwi i w narożu**

Na fot. 4–15 pokazano przykładowe problemy ze szczelnością źle wykonanych ociepleń w budynku i montażu stolarki okiennej w ścianach oraz dachu. Każdą z fotografii opatrzono krótkim komentarzem.

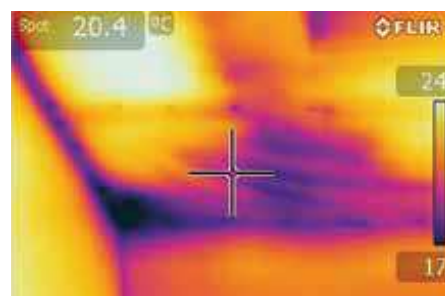
**Fot. 7. Termogram. Poddasze ocieplone: przy murłacie, na krokwi i łacie oraz przy ścianie szczytowej widoczne „leżące języki zimna” na paroizolacji – nieszczelności, brak wełny w narożu**

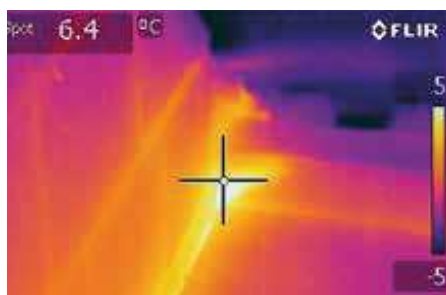
**Fot. 8. Termogram. Poddasze nieocieplone: przy murłacie i przy ścianie szczytowej widoczna ucieczka ciepła z poddasza ocieplonego przez naroże. Połacie dachu nieocieplone: przy murłacie i na ścianie – nieszczelności termiczne międzykondygnacyjne**

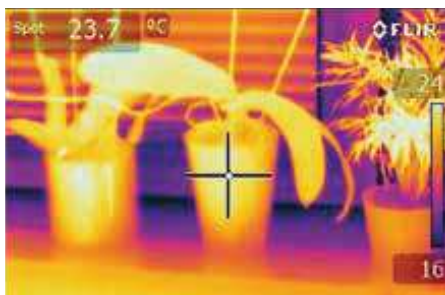
Fot. 12. Widoczne kwiatki na parapecie, w temperaturze pokoju. Termogram obrazuje napływ zimna do pomieszczenia (różnica temperatury 8K). Zły montaż stolarki okiennej lub brak regulacji

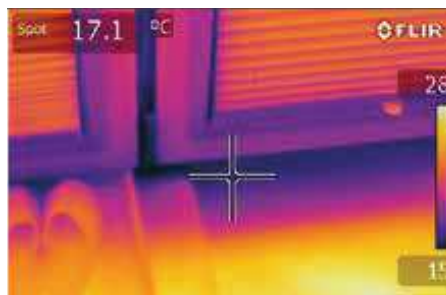
Fot. 13. Widoczne próg drzwi balkonowych i rama drzwiowa. Termogram pokazuje rzeczywisty napływ zimna do pomieszczenia (różnica temperatury 13K). Zły montaż stolarki drzwiowej lub brak regulacji

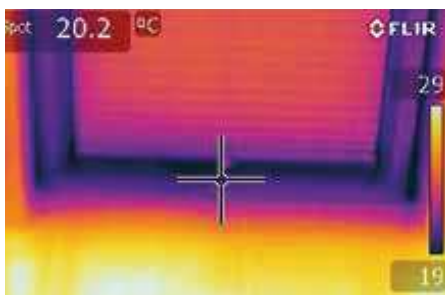
Fot. 14. Widok fragmentu okna połaciowego. Termogram obrazujący rzeczywisty napływ zimna do pomieszczenia na styku szyby z ramą oraz rami i ościeża (różnica temperatury 10K). Zły montaż stolarki drzwiowej i brak regulacji

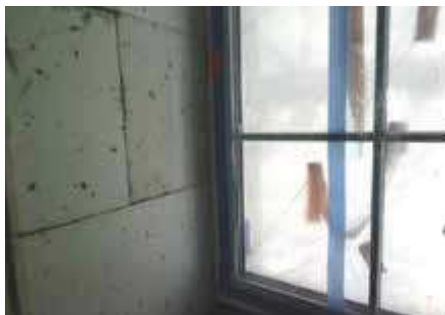
Fot. 16. Widok fragmentu budynku poddanego renowacji do standardu EnerPHit. Ocieplenie glifu wewnętrznego styropianem. „Ciepły” montaż okna (poza murem). Termogram obrazujący właściwą jakość termiczną styku połączenia ramy okna z ościeżnicą

bardzo ważne, by były stosowane konsekwentnie i jednocześnie, gdyż tylko wtedy kompleksowa termorenowacja budynku zabytkowego przyniesie użytkownikom i społeczeństwu oczekiwane korzyści. Wybrane efekty badań in situ, termograficznych i szczelności pokazano na fot. 16–18, a komentarz dodano pod fotografiami.

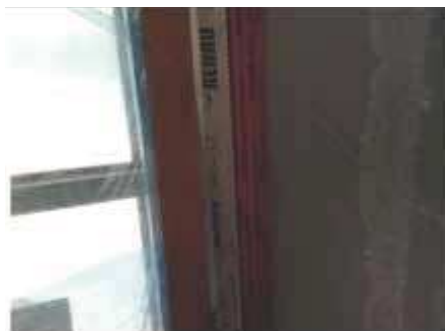
Fot. 17. Widok fragmentu budynku renowanego do standardu EnerPHit. Glif wewnętrzny wykonany klejem na siatce. „Ciepły” montaż okna (poza murem). Termogram obrazujący właściwą jakość termiczną styku połączenia ramy okna z ościeżnicą

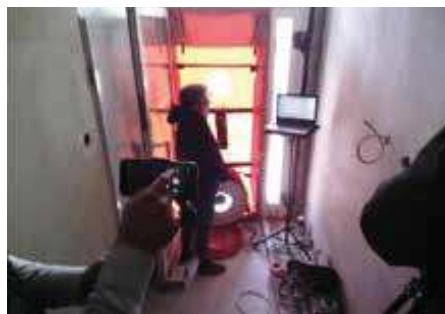
Fot. 18. Badanie szczelności budynku poddanego kompleksowej renowacji do standardu EnerPHit. Termogram obrazuje właściwą jakość termiczną na ścianie zewnętrznej i drzwiach przedsionka. Stwierdzono brak ucieczki ciepła w zewnętrznych przegrodach budowlanych. Test szczelności: w chwili badania pomiar wynosił  $n_{50} = 0,32 \text{ h1}$ , czyli prawie o 50% mniej niż wymagane  $n_{50} \leq 0,6 \text{ h1}$
