# Spółeczno-techniczny aspekt remontu i modernizacji balkonów oraz loggii w budynkach z wielkiej płyty

Działania remontowo-modernizacyjne dotyczące balkonów i loggii powinny uwzględniać potrzeby ich użytkowników. W budynkach zrealizowanych w technologii prefabrykowanej wielkopłytywowej jest to szczególnie ważne, gdyż balkony i loggie mają tutaj najczęściej niewielkie gabaryty. Nieduża ich powierzchnia stanowi jeden z głównych mankamentów natury funkcjonalno-użytkowej.

**dr inż. Marcin Kanoniczak**  
Politechnika Poznańska,  
Wydział Inżynierii Lądowej i Transportu,  
Instytut Budownictwa

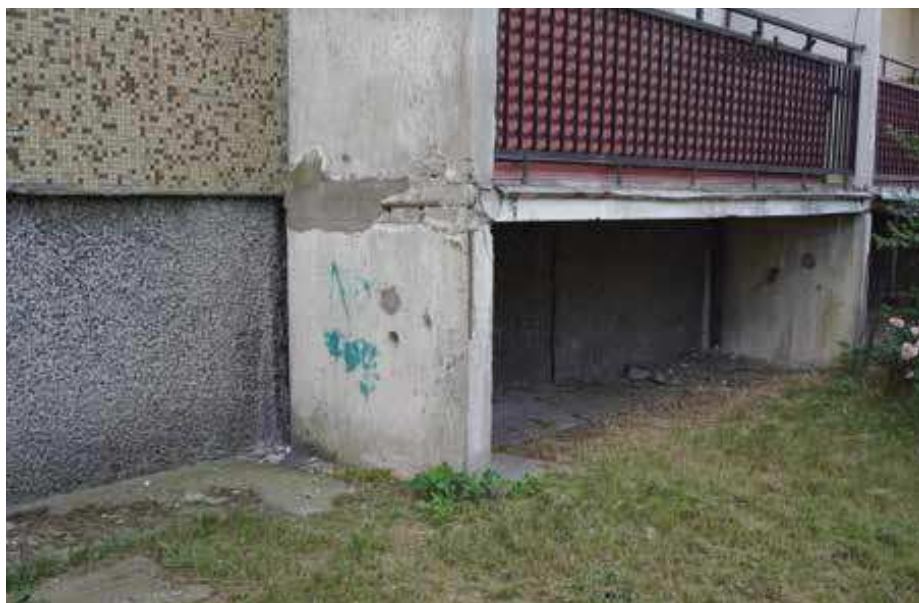
Fot. 1. Widok zniszczonego węzła konstrukcji loggii – system szczeciński, Poznań, 2021 r.

plyt stropowych/podestowych, powstaniem zarysowań, pęknięć, a także ubytków betonu w elementach prefabrykowanych (fot. 1), złuszczenia powłok malarskich na powierzchni prefabrykatów, korozji i przecieku blach okapowych oraz zniszczeniem warstw podłogowych [1–3].

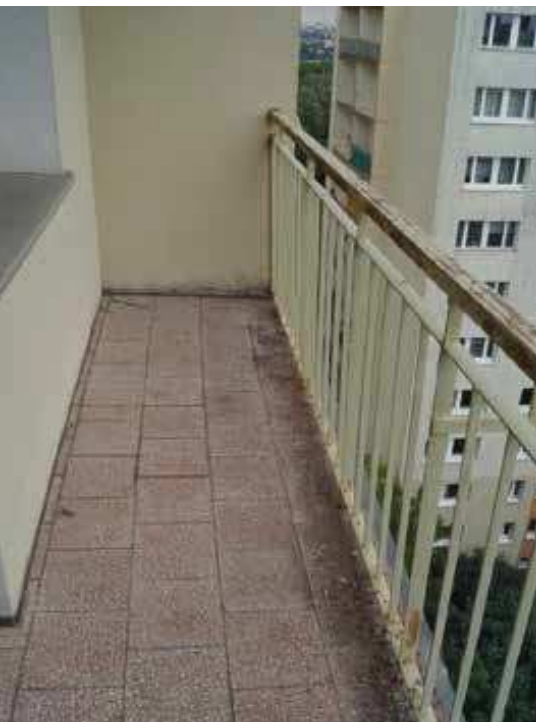
Fot. 2. Widok loggii ze zmniejszoną szerokością użytkową na skutek docieplenia ściany zewnętrznej budynku – system szczeciński, Poznań, 2021 r.

**wielkopłytowych obarczone są licznymi wadami natury funkcjonalno-użytkowej.** Zjawisko to jest związane z niewielkimi wymiarami długości i szerokości płyt stropowych/podestowych, a także z występowaniem barier w postaci wysokich i szerokich progów drzwi balkonowych [4]. Sama szerokość tychże drzwi jest niewielka. Czynniki te są bezpośrednio odpowiedzialne za dostępność do tych części budynku przez osoby z ograniczoną sprawnością ruchową, do których poza osobami stricte niepełnosprawnymi zaliczamy także osoby starsze, obecnie stanowiące zasadniczą część użytkowników. Mając do dyspozycji niewielką powierzchnię użytkową balkonu czy loggii, mieszkańcy nie mogą we właściwy sposób jej zagospodarować. Niestety, sytuacja wymiarowa może ulec pogorszeniu. **Jest to szczególnie widoczne w obiektach poddawanych termomodernizacji.** Wprowadzenie dodatkowego materiału izolacyjnego wraz z warstwami scalającymi i wykończeniowymi powoduje znaczne zmniejszenie szerokości balkonu lub loggii (fot. 2).

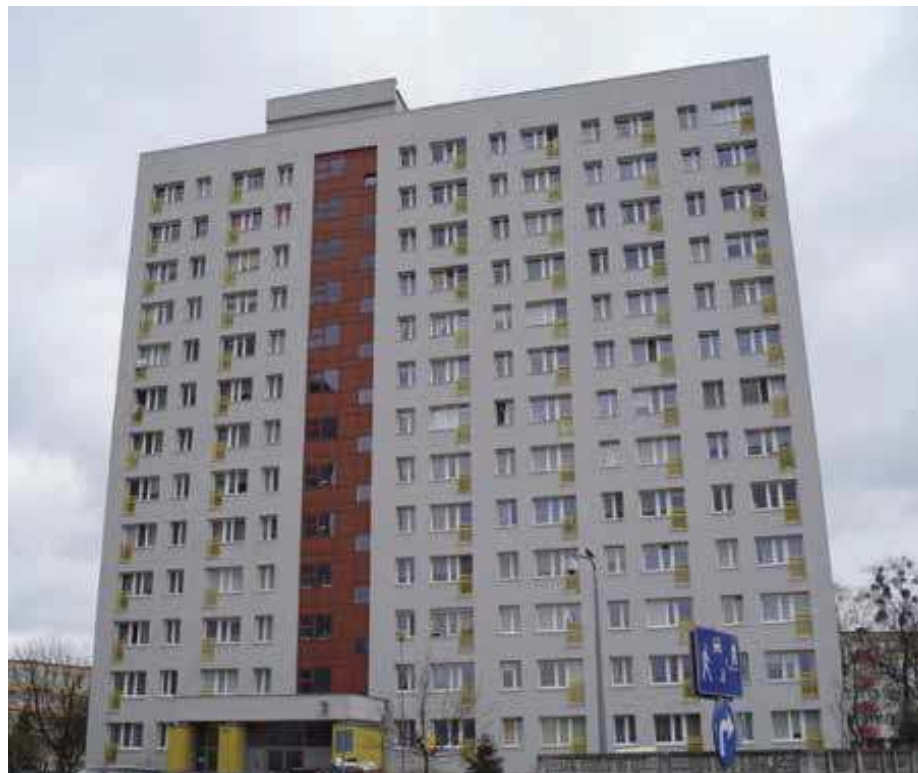
Fot. 3. Widok wysokiego budynku bez balkonów – system Winogrady, Poznań, 2021 r.

Ponadto w wielu obiektach występują jeszcze balustrady niespełniające wymaganej wysokości 110 cm. W części budynków (fot. 3) nie ma w ogóle balkonów i loggii. W wielu balkony nie występują na poziomie parteru (fot. 4).

Konstrukcje dostawne lub podwieszane do budynku pozwalają na uzyskanie balkonu lub loggii w miejscach, w których ich wcześniej nie było. Przykładowo można je zastosować na poziomie parteru w obiektach, w których balkony występowały dopiero od drugiej kondygnacji, lub w obiektach wyposażonych jedynie w tzw. portfenetry (fot. 3).

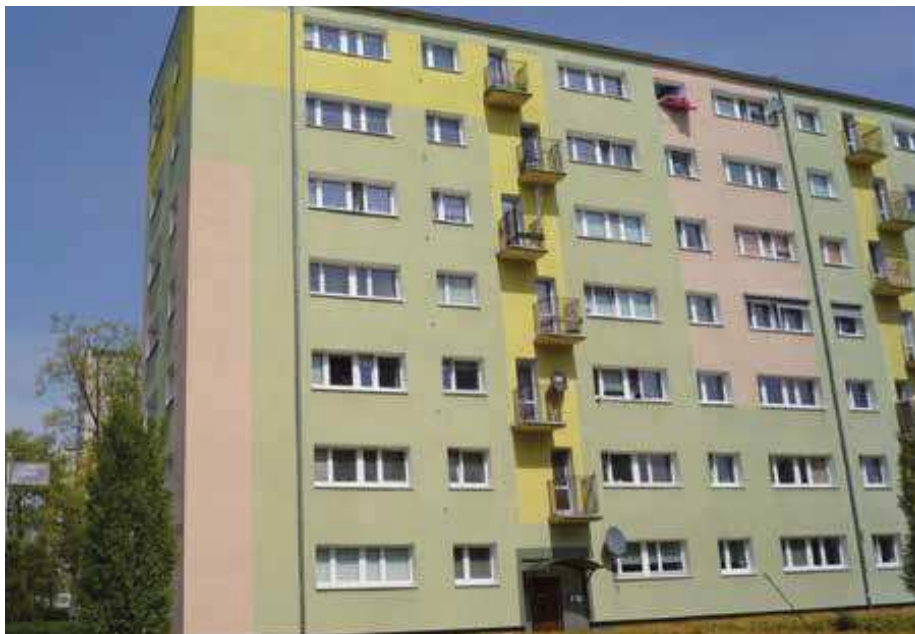
Fot. 4. Widok budynku z bardzo małymi balkonami występującymi powyżej kondygnacji parteru – system PBU, Poznań, 2023 r.

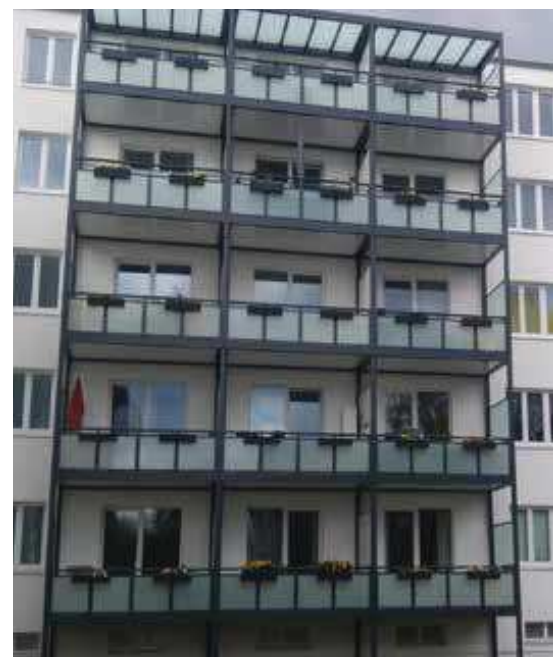
Fot. 5. Widok balkonów o konstrukcji dostawnej do budynku [6]

**Istnieje możliwość wprowadzenia do budynków wielkopłytowych nowych balkonów i loggii, dostawnych (fot. 5) lub podwieszonych do obiektu (fot. 6) [2, 3].**

Konstrukcja nośna dostawna wykonywana jest najczęściej w postaci szkieletu ze stali nierdzewnej, stali ocynkowanej lub z aluminium. Część stropową stanowić może metalowa rama obwodowa z wewnętrznym ożebrowaniem i wypełnieniem, np. w postaci lekkiej konstrukcji blaszanej i posadzki z paneli kompozytowych, lub metalowa rama przekryta prefabrykowaną płytą żelbetową. Ustrój nośny mocowany jest do obiektu kotwami stalowymi, najczęściej w poziomie stropów, i poprzez słupy posadawiany na fundamencie. **Mocowanie punktowe do budynku skutkuje występowaniem punktowych mostków termicznych.** Stanowi to istotną przewagę nad rozwiązaniami pierwotnymi z charakterystycznym bezpośrednim stykiem czoła prefabrykatów konstrukcji balkonu czy loggii ze ścianą zewnętrzną budynku, odpowiedzialnym za tworzenie mostków liniowych powodujących znaczne straty ciepła.

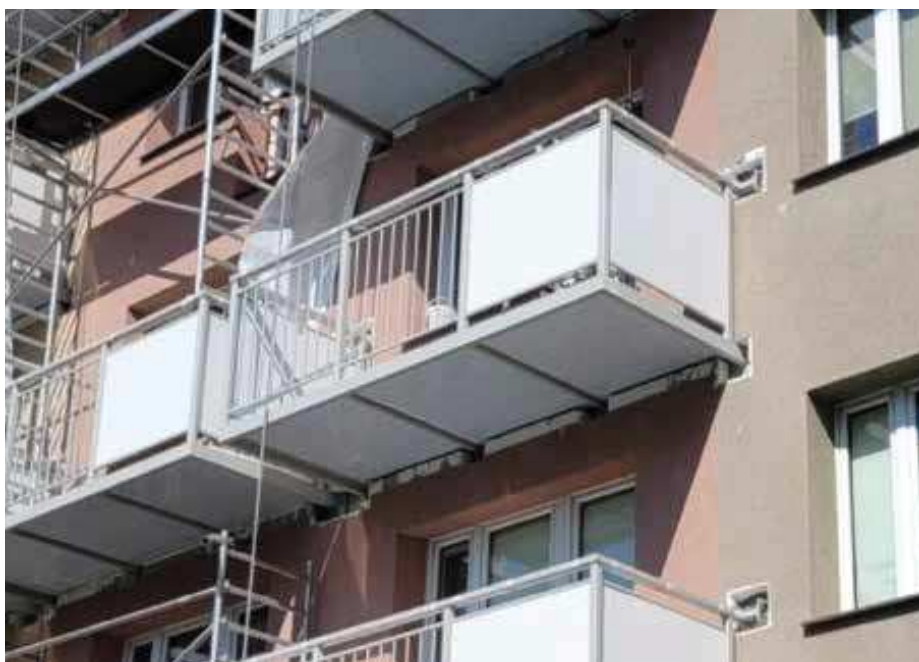
Fot. 6. Widok balkonów podwieszanych do budynku [7]

Balkony podwieszane są mocowane punktowo do budynku. Najczęściej kotwienie pojedynczego balkonu odbywa się

w poziomie jego podestu oraz na wysokości balustrady.

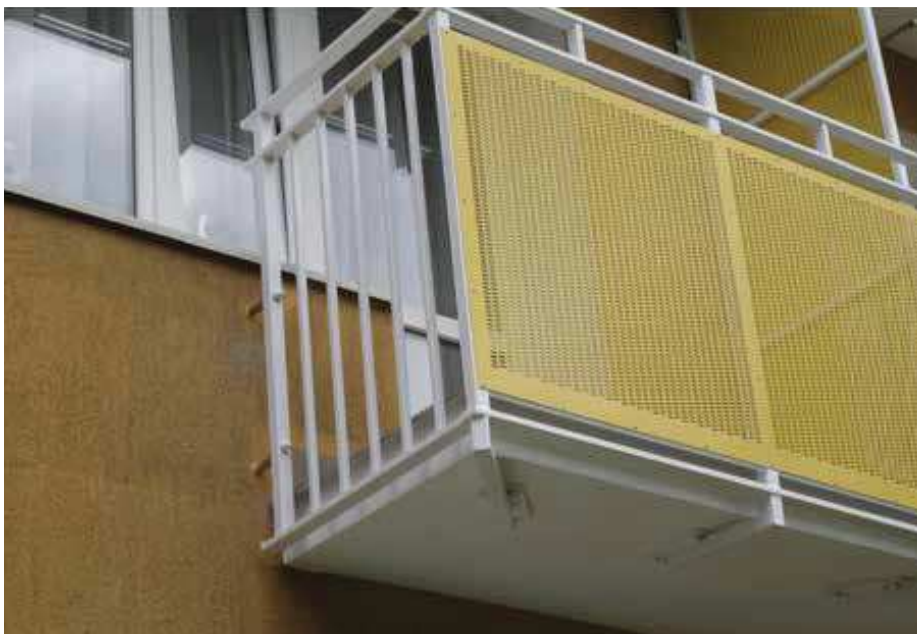
Fot. 7. Balkon niewielkich rozmiarów po wykonanym remoncie. Widoczna nowa balustrada zamocowana do spodu płyty balkonowej – system Winogrady, Poznań, 2022 r.
